ELECTRO-DENIS sprl

SERVICE INFORMATION INFORMATIE

BETREFT / CONCERNE: STR 460

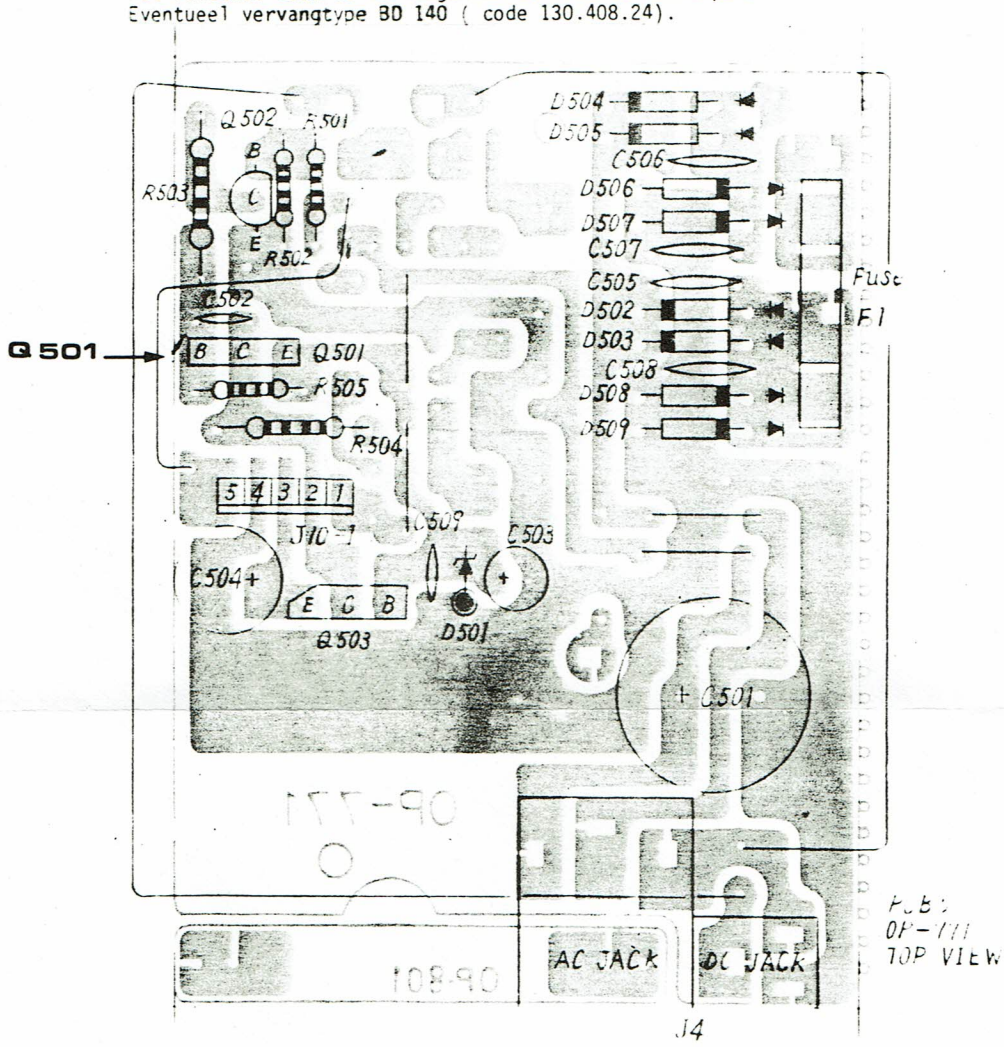
In dit toestel kan het voorkomen dat het radiodeel niet meer uit te schakelen is. Dit zou het geval moeten zijn wanneer de RADIO / CASS/ PHONO schakelaar in de stand CASS (AUS) geplaatst wordt.

Alhoewel hier de indruk geschapen wordt dat deze schakelaar defekt is, is dit niet het geval.

De fout bevindt zich op de voedingsprint en wel Q 501 (2SB722) die onderbreekt (code 990.723.32)

Dans cet appareil, il peut se créer une impossibilité d'éteindre la partie radio. Ceci se produisant bien que l'interrupteur RADIO / CASS/ PHONO soit placé dans la position CASS (AUS).

Contrairement à l'impression crée ici, d'un interrupteur défectueux, ceci n'est cependant pas le cas.

Ce défaut se trouve sur le circuit d'alimentation, plus précisément le transistor Q 501 (2SB722) défectueux (code 990.723.32).

Het volstaat deze te vervangen om de fout te verhelpen.
Eventueel vervangtype BD 140 (code 130.408.24).

Il suffit de le remplacer pour remédier à cette panne.
Type de remplacement éventuel : BD 140 (code 130.408.24).
